2. **Kurzbeschreibung des Vorhabens
Felix Schoeller GmbH & Co. KG**

3. **Abschlussbericht Sanierung Bestandsbrunnen und
Neubau Förderbrunnen,
BauGrund Süd, 05.12.2023**

Grundwasserentnahme zur Wasserversorgung Wasserrechtliche Gestattung

**Abschlussbericht zu
Sanierung des Bestandsbrunnens und Neubau eines Förderbrunnens
zur Brauchwasserversorgung**

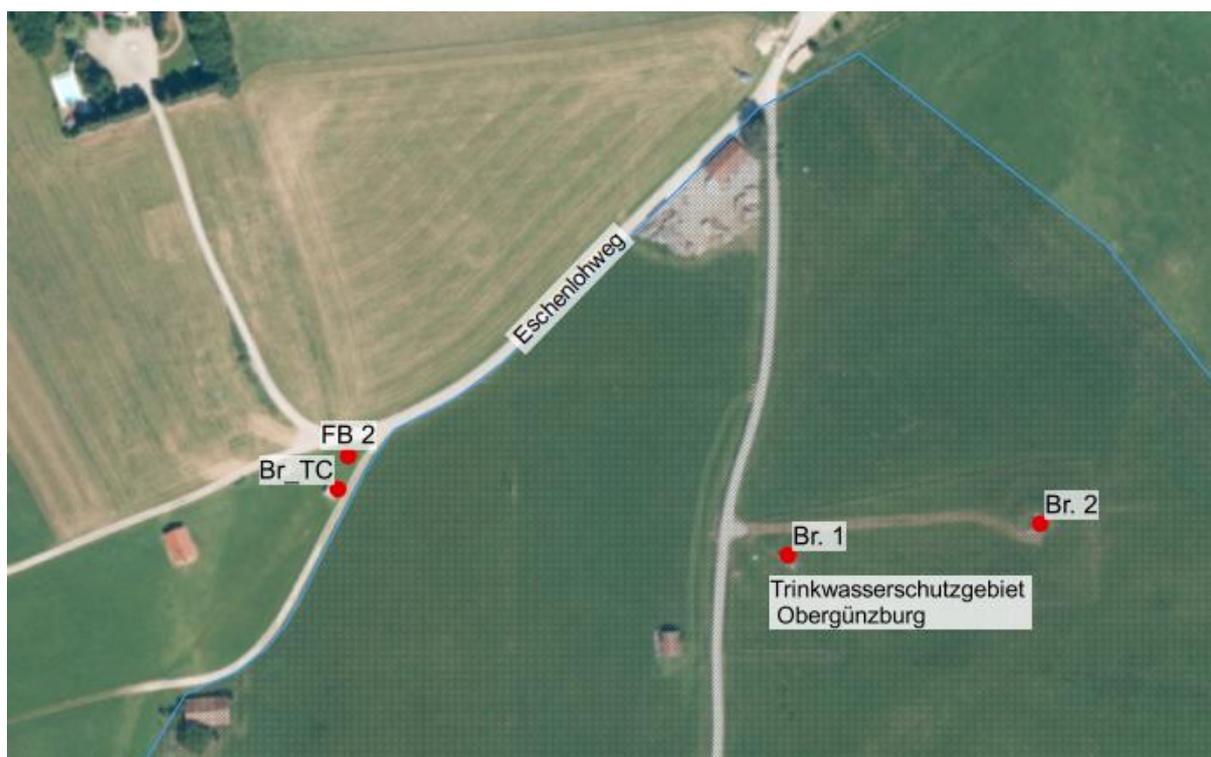
Abbildung 4: Lageplan mit den Brunnenstandorten von Felix Schoeller und der Gemeinde.

Der Bestandsbrunnen Br_TC sowie der Neubrunnen FB 2 befinden sich auf dem Flurstück Nr. 1790/4 in der Gemarkung Obergünzburg, außerhalb des Trinkwasserschutzgebietes. Bei den Brunnen Br. 1 und Br. 2 handelt es sich um die Trinkwasserbrunnen der Marktgemeinde Obergünzburg (Abbildung 4).

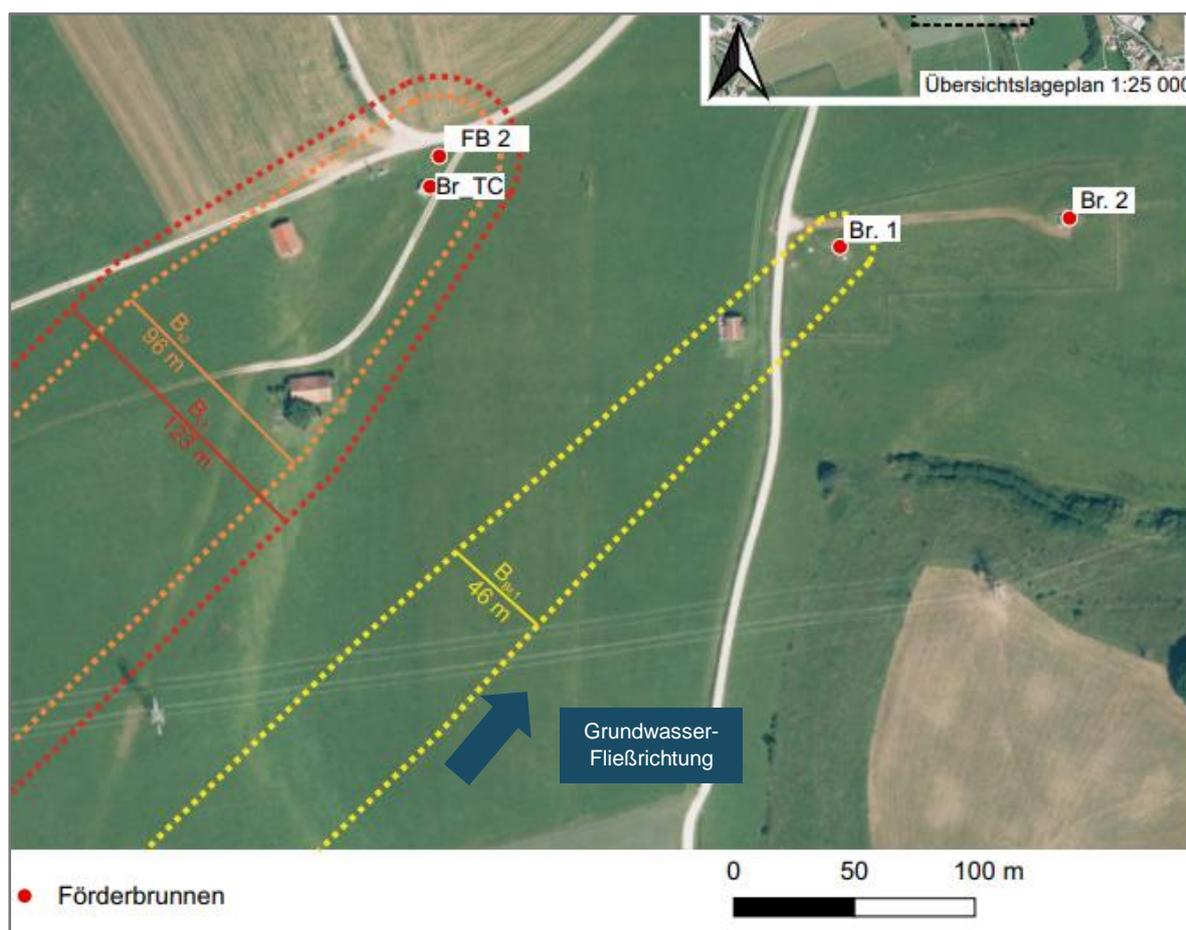
Abbildung 5: Ergebnisse der Entnahmebreiten-Berechnung für die Entnahme Neubrunnen (rot), Entnahme aus beiden Brunnen (orange) und Gemeindebrunnen Br. 1 (gelb).

unter den angenommenen hydrogeologischen Bedingungen keine Beeinträchtigung der Gemeindebrunnen gegeben ist (Abbildung 5). Weitergehende Informationen finden sich im Abschlussbericht der Firma BauGrund Süd.

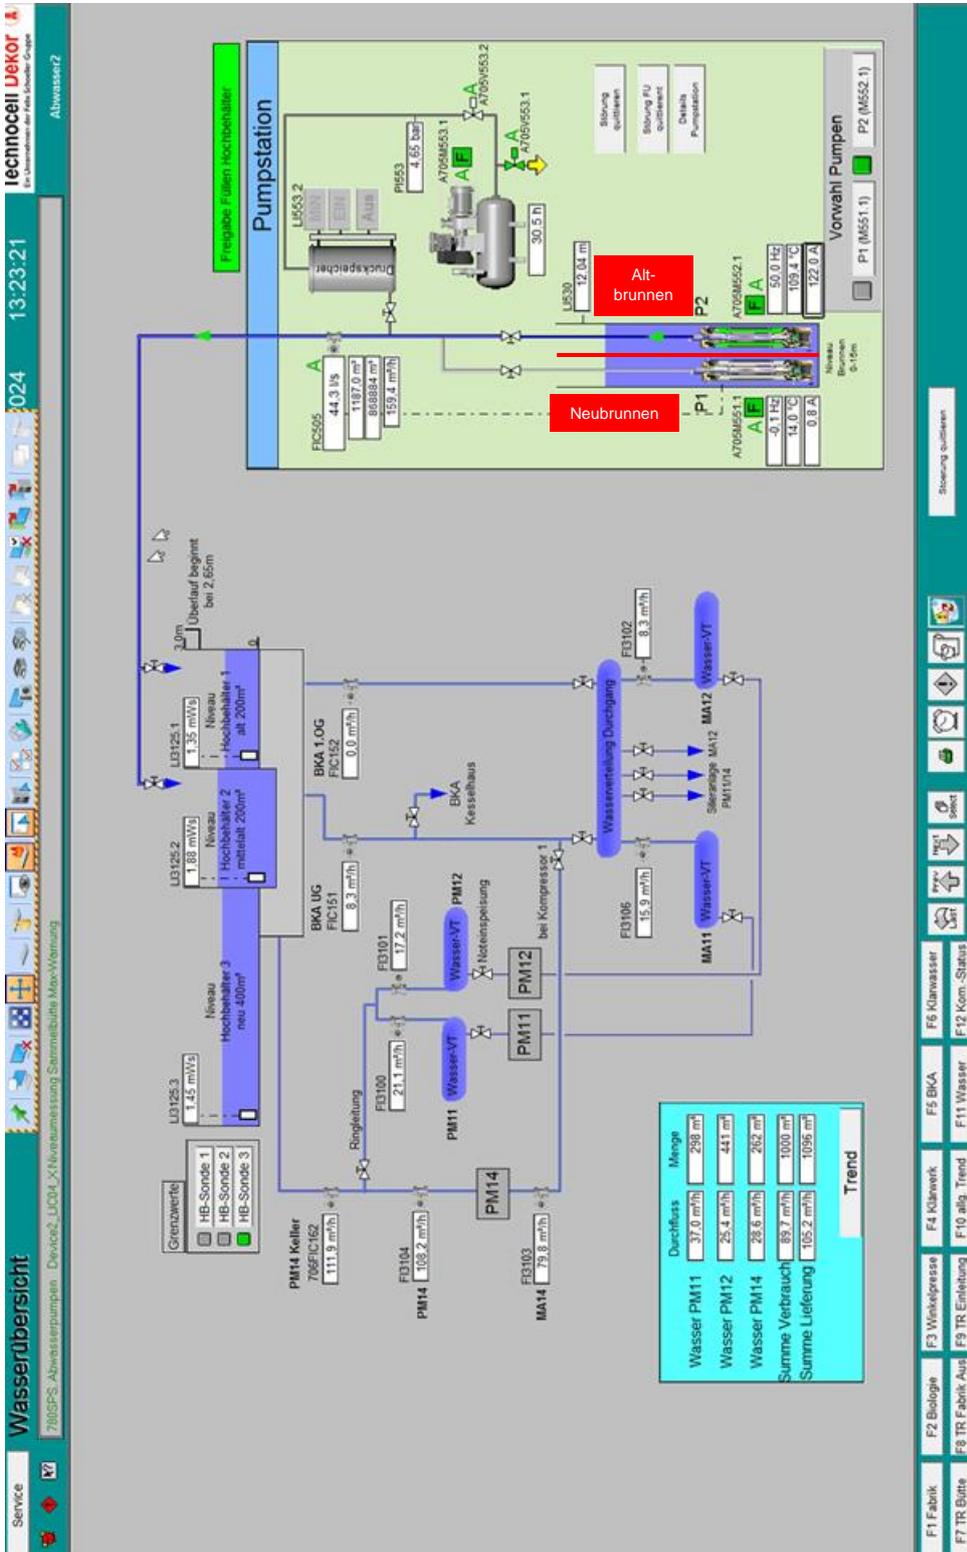
Abbildung 6: Visualisierung der Frischwasser-Versorgung.

Das folgende Fließschema zeigt den momentanen Status der Wasserversorgung mit der Förderung aus dem Bestandsbrunnen vom 25.01.2023. Der zukünftige Zustand ist durch die Teilung des Brunnensymbols dargestellt (Abbildung 6). Die Aktualisierung der Visualisierung erfolgt spätestens nach der Zulassung und Inbetriebnahme des Neubrunnens.

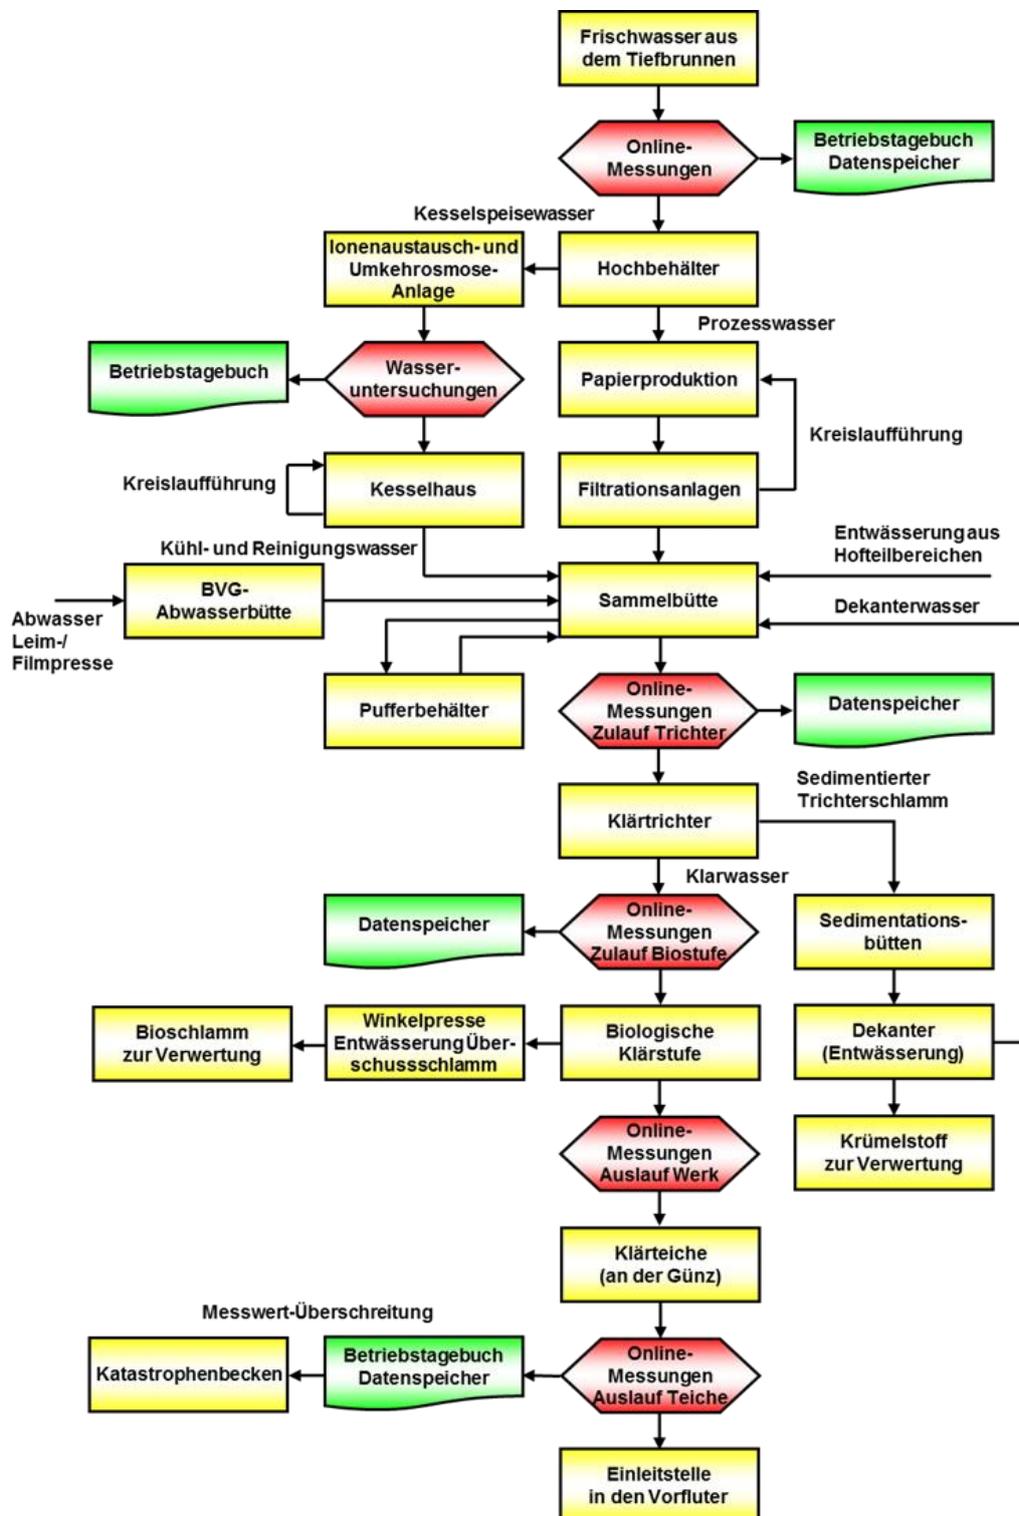
Abbildung 7: Fließschema Frisch- und Abwasserüberwachung.

Die Frisch- und Abwassermengen werden mit Durchflussmessern kontinuierlich erfasst und online überwacht und für Auswertungen dauerhaft gespeichert (Abbildung 7).

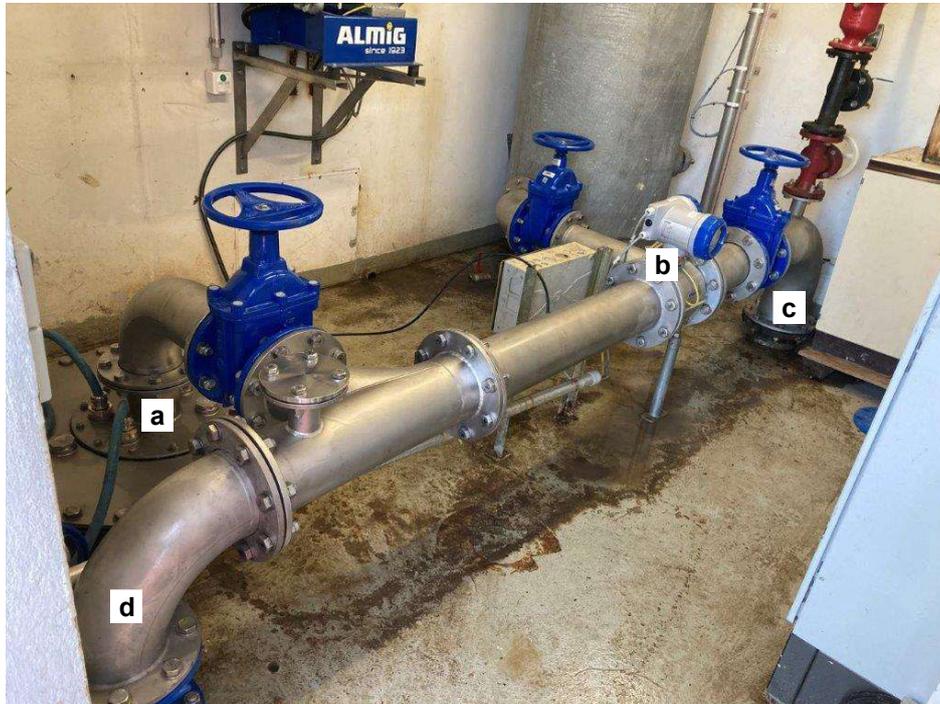
Abbildung 2: Ausrüstung der Brunnenstube; a: Brunnenkopf des Bestandsbrunnens; b: IDM Wasserzähler; c: Leitung zum Hochbehälter; d: Neue Zuleitung vom Förderbrunnen FB 2.

Der Brunnenabschluss sowie der Technikschränk für die Unterwassermotorpumpen und festinstallierten Messsonden befinden sich in einer abschließbaren Brunnenstube (siehe Abbildung 2). Für Revisionsarbeiten ist eine verschließbare Luke im Dach eingebaut. Abbildung 2 zeigt bereits den neuen Brunnenkopf des Bestandsbrunnens sowie das von links unten angeschlossene Zusatzrohr aus dem neu installierten Förderbrunnen FB 2.

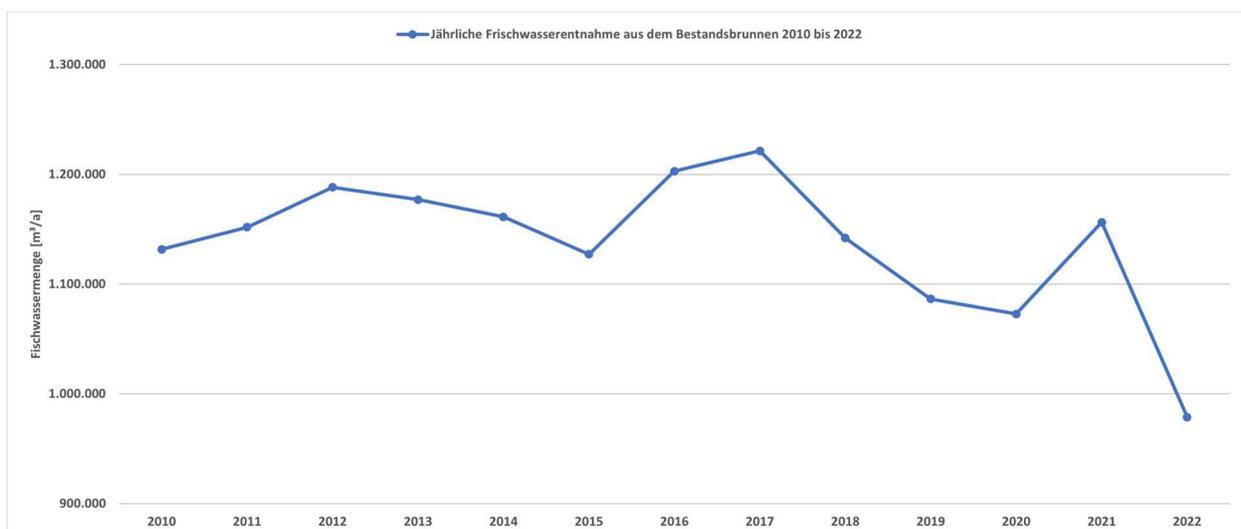
Abbildung 3: Jährliche Frischwasserentnahmemengen aus dem Bestandsbrunnen im Zeitraum 2010 bis 2022

Die Jahresentnahmemengen der letzten Jahre blieben dabei relativ konstant (siehe Abbildung 3). Die durchschnittliche Entnahmemenge betrug im Zeitraum 2010 bis 2022 ca. 1,14 Mio. m³/a. Auf Basis des in [7] berechneten Grundwasserdargebots von mindestens 2,4 Mio. m³/a im Talgrundwasserleiter und einer Entnahmemenge von 0,6 Mio. m³/a aus den naheliegenden Trinkwasserfassungen ist die nachhaltige Grundwasserentnahme aus dem Bestandsbrunnen bislang gegeben. Die chemischen Analyseergebnisse von regelmäßig entnommenen Grundwasserproben zeigten nach Auskunft der Felix Schoeller GmbH & Co. KG ebenfalls keine Auffälligkeiten oder Trends.

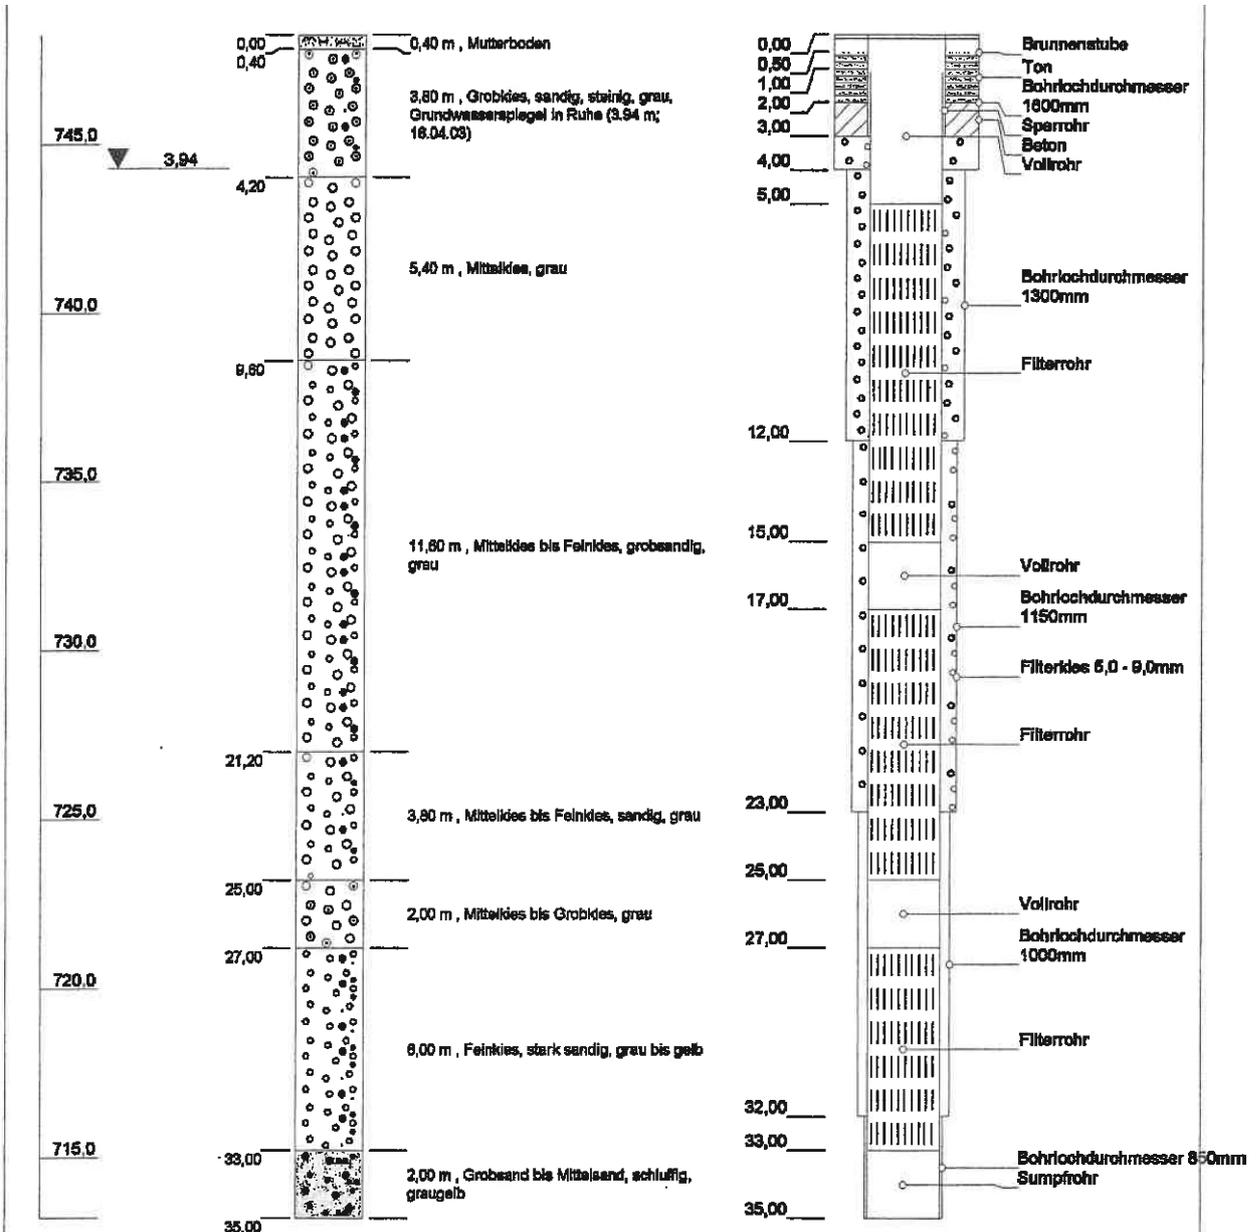
Anlage 2.1: Ausbauprofil des Bestandsbrunnens Br_TC

Höhenmaßstab: 1:200 Horizontalmaßstab: 1:75

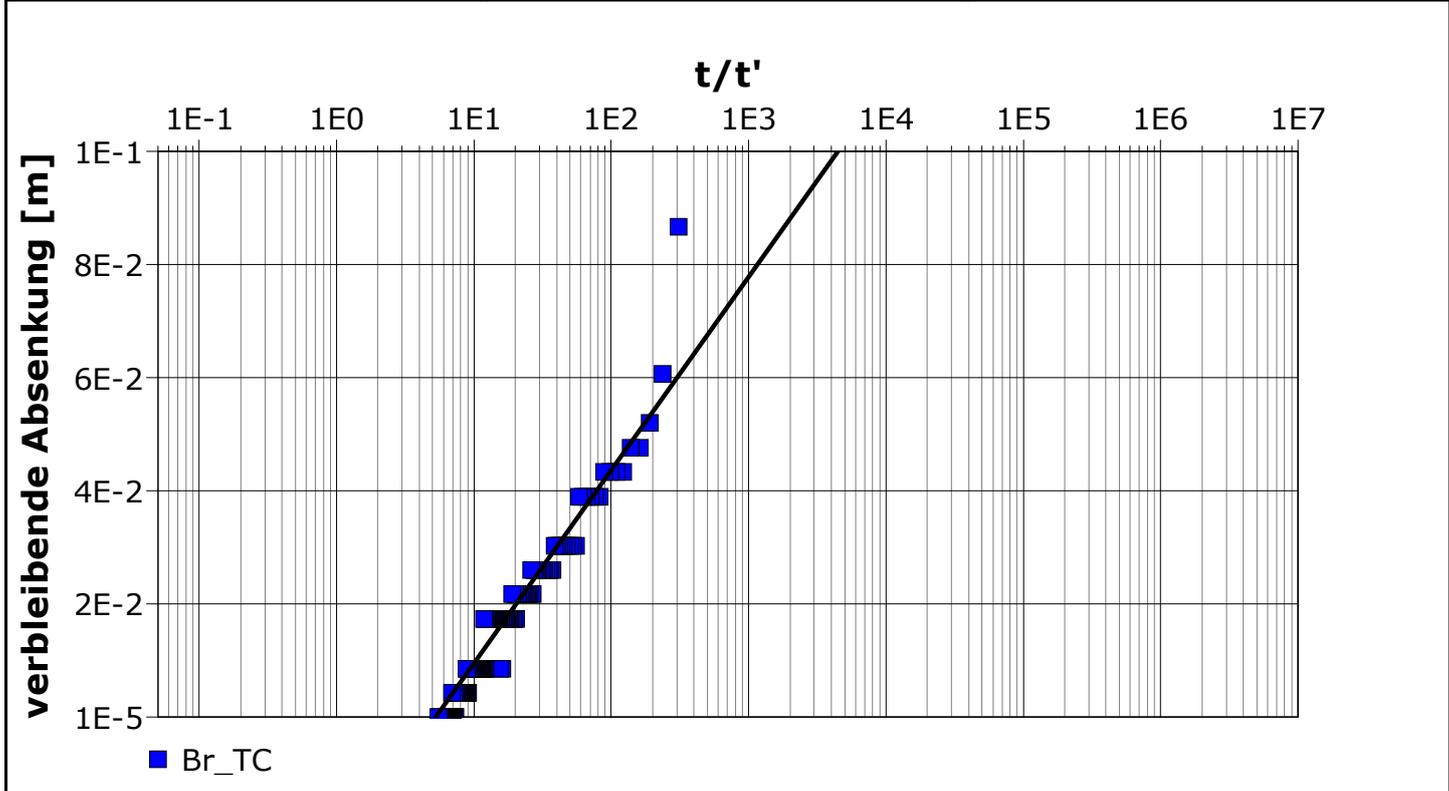
Ort: 87634 Obergünzburg	Pumpversuch: Betriebsstart Bestandsbrunnen	Pumpbrunnen: Br_TC
Durchgeführt von: SKL		Versuchsdatum: 17.04.2023
Bearbeiter: SKL	Theis Wiederanstieg TC 1	Datum: 02.05.2023
Aquifermächtigkeit: 25,00 m	Förderrate: variabel, \varnothing 0,04 [m ³ /s]

Berechnungsergebnisse nach THEIS & JACOB

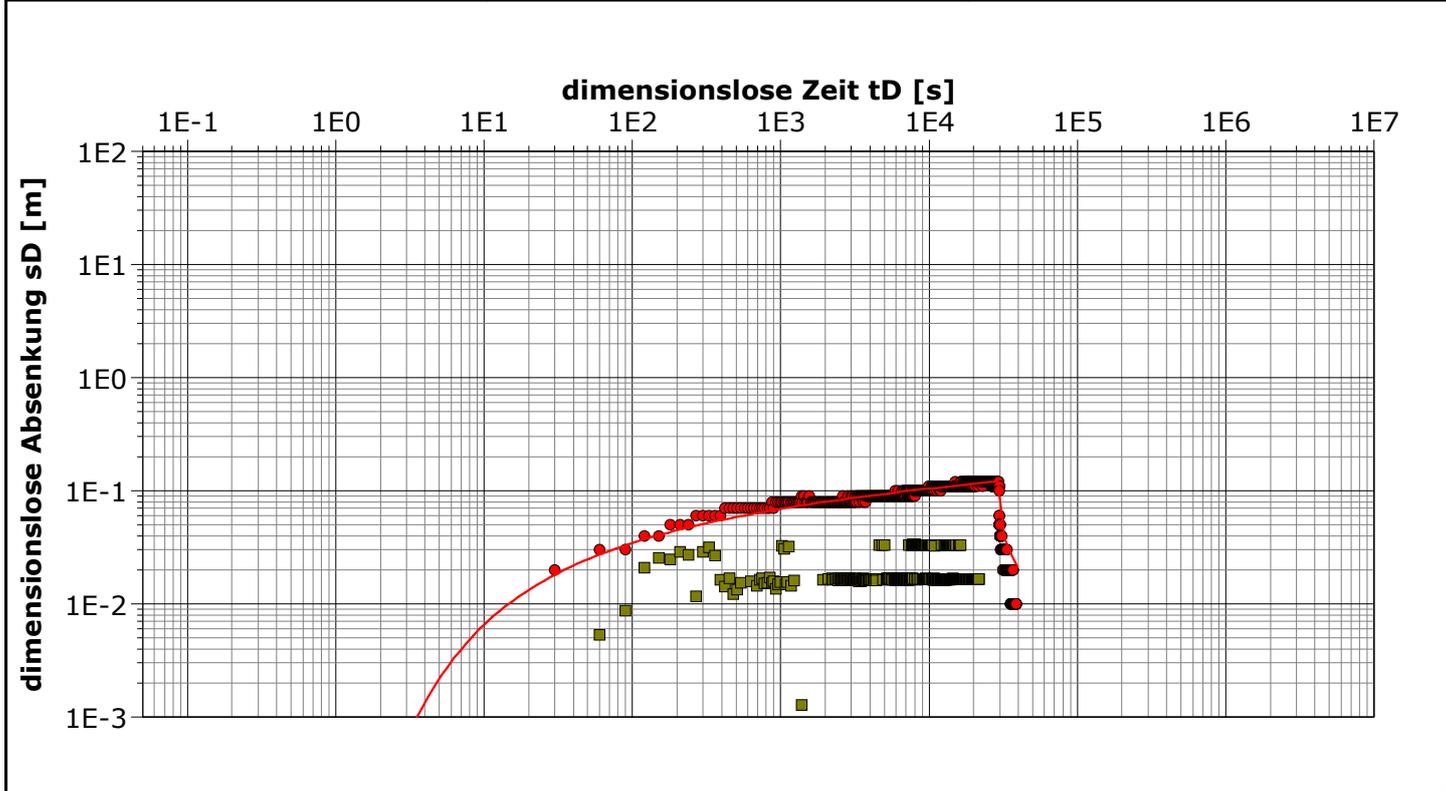
Ort: 87634 Obergünzburg	Pumpversuch: Betriebsstart Bestandsbrunnen	Pumpbrunnen: Br_TC
Durchgeführt von: SKL		Versuchsdatum: 17.04.2023
Bearbeiter: SKL	Theis+Jacob - PB1_23	Datum: 02.05.2023
Aquifermächtigkeit: 25,00 m	Förderrate: variabel, Ø 0,04 [m³/s]

Berechnungsergebnisse nach THEIS mit Jacob-Korrektur

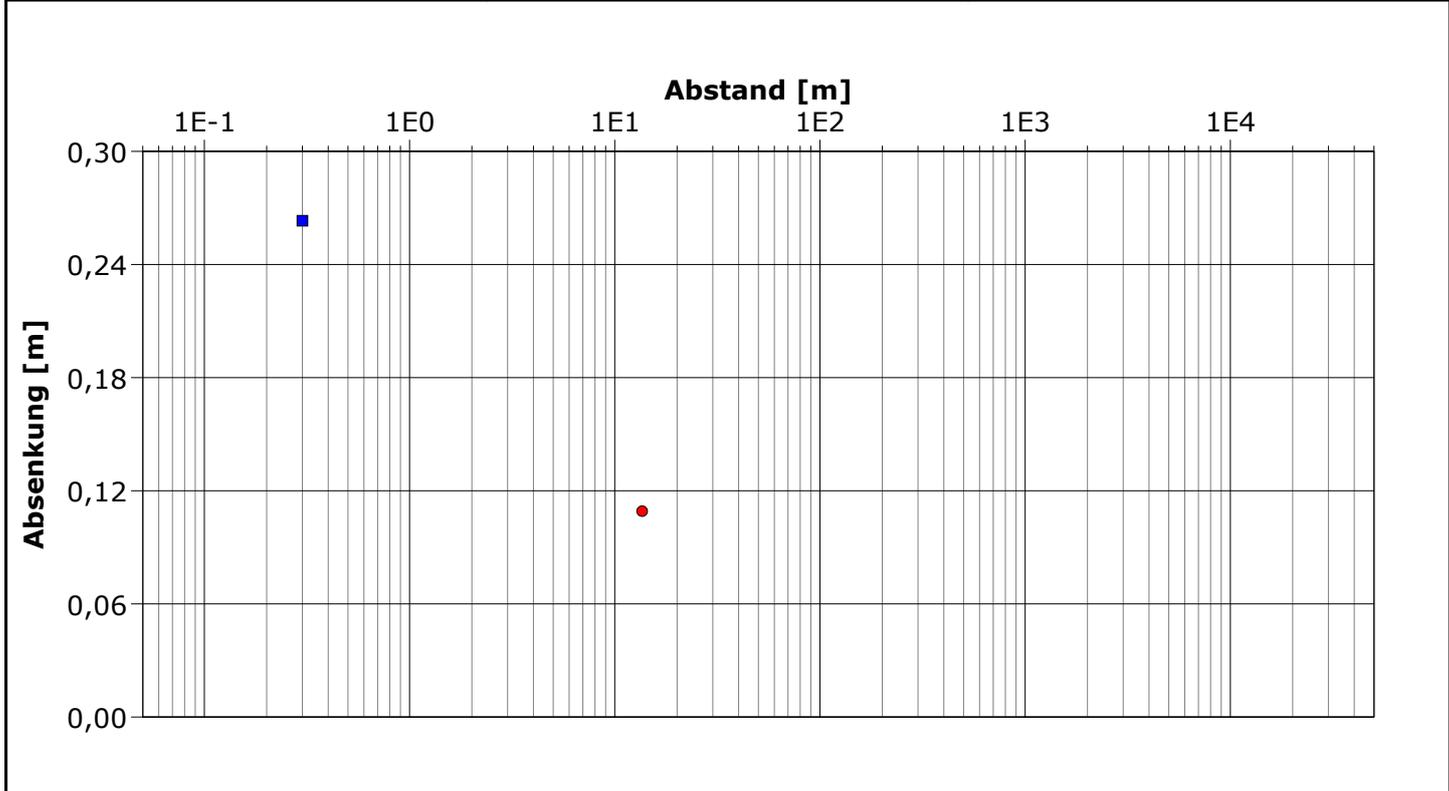
Ort: 87634 Obergünzburg	Pumpversuch: Betriebsstart Bestandsbrunnen	Pumpbrunnen: Br_TC
Durchgeführt von: SKL		Versuchsdatum: 17.04.2023
Bearbeiter: SKL	C+J - ds-t - 20.000 sek	Datum: 02.05.2023
Aquifermächtigkeit: 25,00 m	Förderrate: variabel, Ø 0,04 [m³/s]

Berechnungsergebnisse nach COOPER & JACOB				
	Transmissivität [m²/s]	Hydraul. Durchlässigkeit [m/s]	Speicherkoeffizient	
Zeitpunkt [s]: 20000	$1,58 \times 10^{-1}$	$6,32 \times 10^{-3}$	$1,65 \times 10^{-1}$

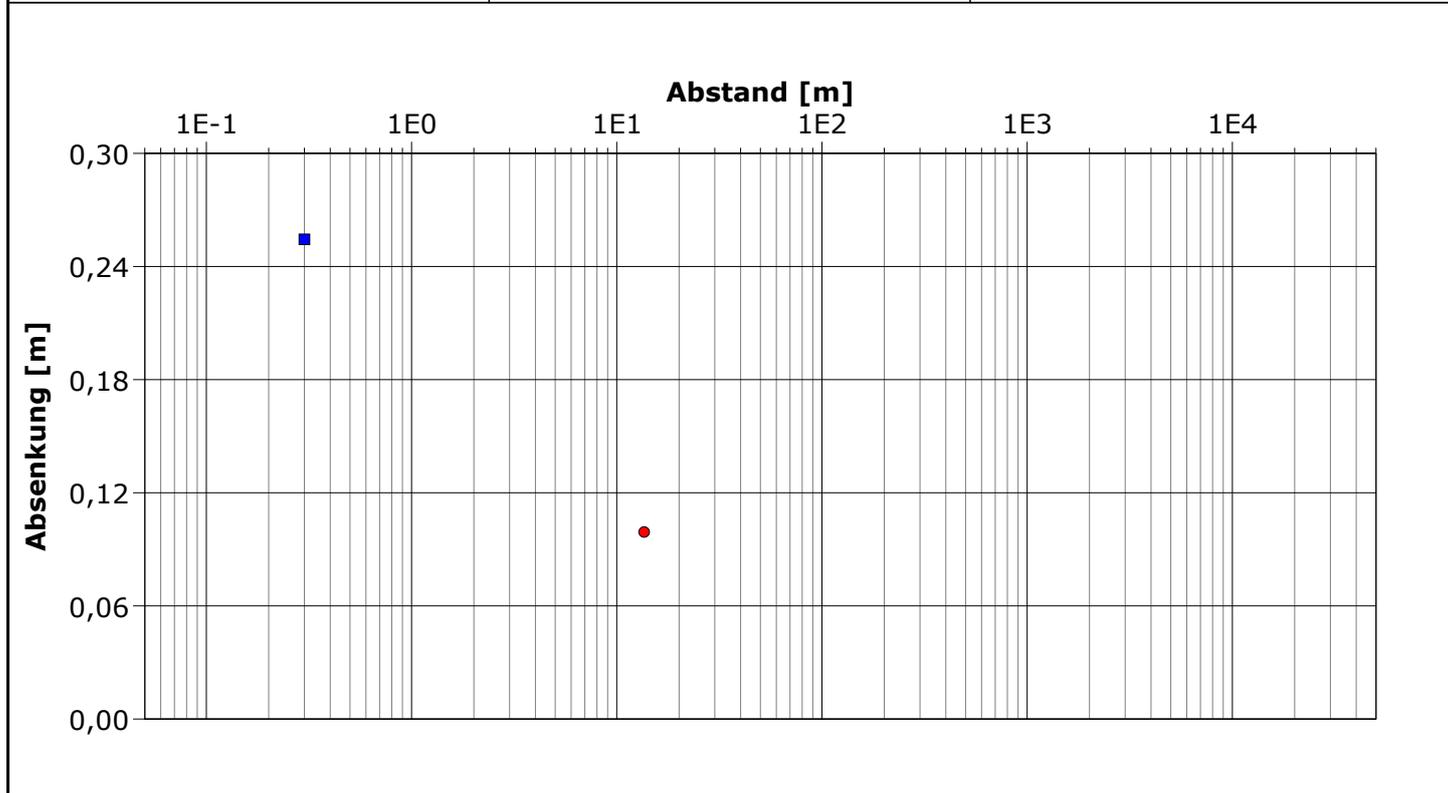
Ort: 87634 Obergünzburg	Pumpversuch: Betriebsstart Bestandsbrunnen	Pumpbrunnen: Br_TC
Durchgeführt von: SKL		Versuchsdatum: 17.04.2023
Bearbeiter: SKL	C+J - ds-t - 10.000 sek	Datum: 02.05.2023
Aquifermächtigkeit: 25,00 m	Förderrate: variabel, Ø 0,04 [m³/s]

Berechnungsergebnisse nach COOPER & JACOB

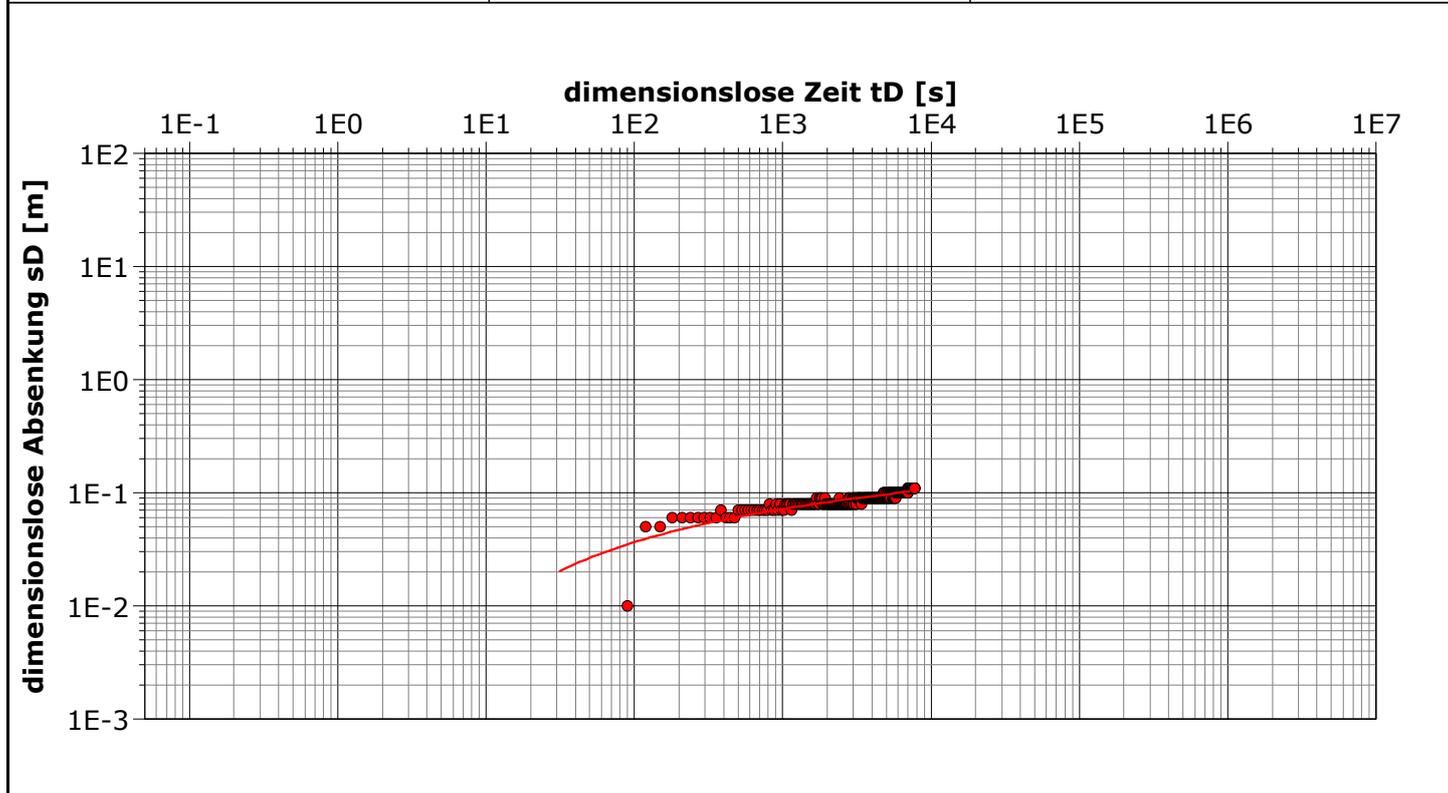
Ort: 87634 Obergünzburg	Pumpversuch: Betriebsstart Bestandsbrunnen	Pumpbrunnen: Br_TC
Durchgeführt von: SKL		Versuchsdatum: 17.04.2023
Bearbeiter: SKL	T+J - Wiederanstieg PB1_23	Datum: 03.05.2023
Aquifermächtigkeit: 25,00 m	Förderrate: variabel, Ø 0,04 [m³/s]

Berechnungsergebnisse nach AGARWAL + THEIS mit Jacob-Korrektur
